# Rodentelgenkapelle 600 Jahre

***Chronologie der Sanierung  
1999 bis 2019***

*Chronologie der Wiederherstellung  
eines sakralen Denkmals*

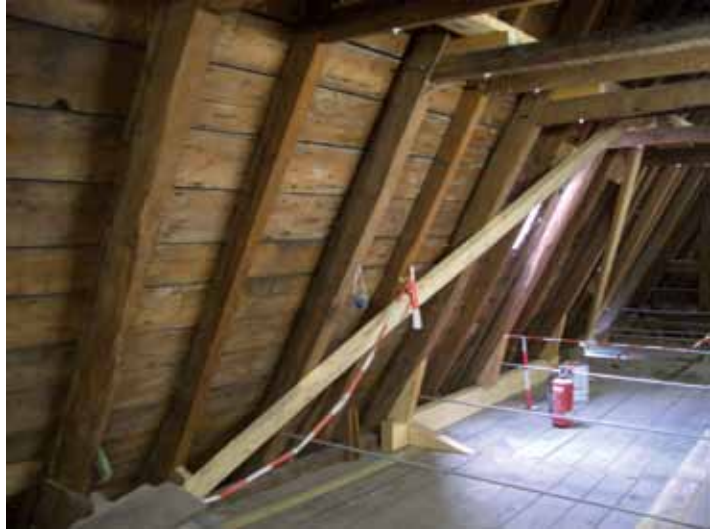
0,80 m zur Giebelwand hin geneigt. Nur die 1,00 m mächtige Giebelwand verhinderte das Zusammenbrechen der Dachkonstruktion. Seit der Erneuerung des Daches in den 50er-Jahren des 20. Jahrhunderts hatte

Eingebauter Windverband und Zugstangen stabilisieren das Dach.

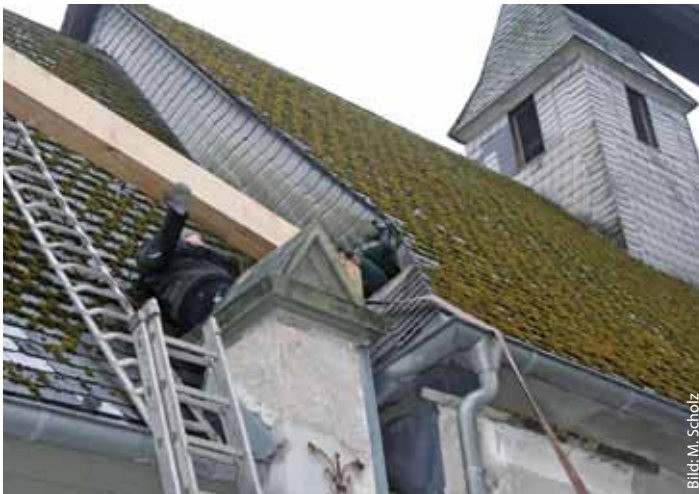
Einführen  
des mächtigen  
Stützbalkens  
zur Turmsicherung.

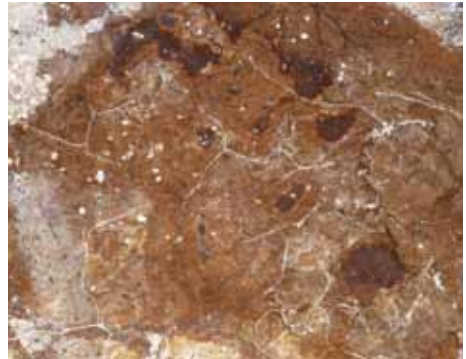
Pilzgeflecht infolge der extremen Feuchtigkeit, sichtbar nach Entfernung des Gussasphalts.

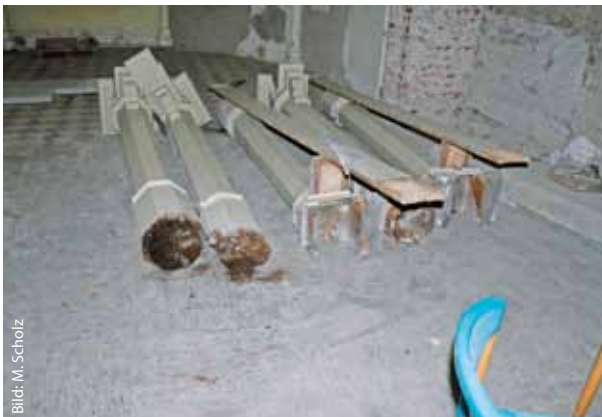
Oben: Die unten abgefaulten Säulen der Empore.  
Rechts: Fachmännisch angeschuhnte Tragsäule.

Durch einen unsachgemäßen Fußbodenaufbau war die Holzkonstruktion der Empore instandsetzungsbedürftig. Feuchteschäden und Pilzbefall hatten auch hier zu Schäden geführt. Jede einzelne Holzstütze wies unterschiedliche Schäden auf. Nach einer Schadensaufnahme wurden die Holzstützen abgebaut und in der Werkstatt restauriert. Dabei wurden abgängige Holzteile angeschuht und detailgenau ergänzt.

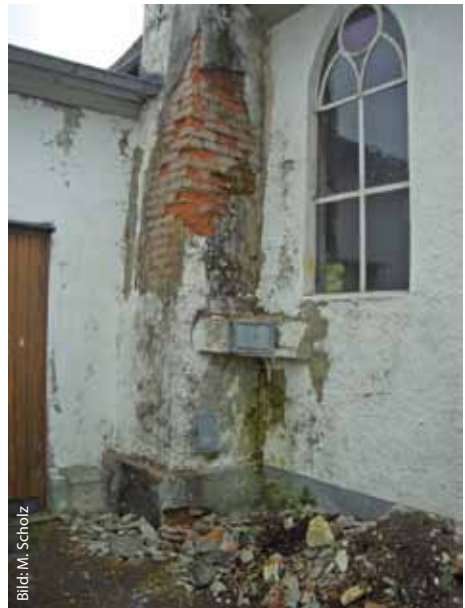
Auf der Nordseite wurden beim Abtragen des Kamins starke Feuchtigkeitsschäden und Vermoosungen sichtbar.

Problembereich der Kapelle angesehen worden. Dort traten augenfällig starke Feuchtigkeitsschäden und ausgedehnte Vermoosung bzw. Schimmelbildung auf, ganz besonders im nordöstlichen Eckbereich, wo sich ein total versotteter Kamin befand. Beim Abtragen des Kamins und dem Abschlagen des Außen- und Innenputzes fielen dann sogleich die völlig verrotteten und durch Feuchtigkeit teilweise abgefallenen und durch Insektenfraß zersetzten Eichenbalken auf. Deren Stützfunktion war nicht mehr gegeben und konnte wegen der gravierenden und fortgeschrittenen Zersetzung nicht wiederhergestellt werden. Deshalb musste die gesamte Wand dringend abgestützt und gesichert werden, ehe sie abgetragen wurde. Nur durch das Einbringen von Be-

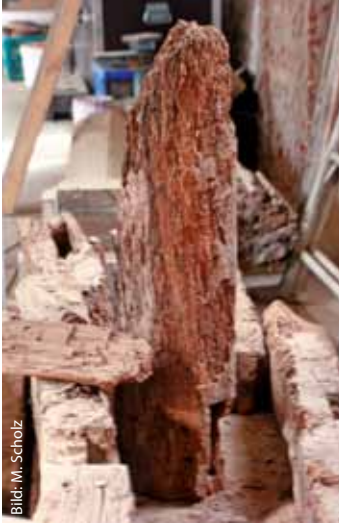
Ein völlig verrotteter und abgefallener Eichenbalken.

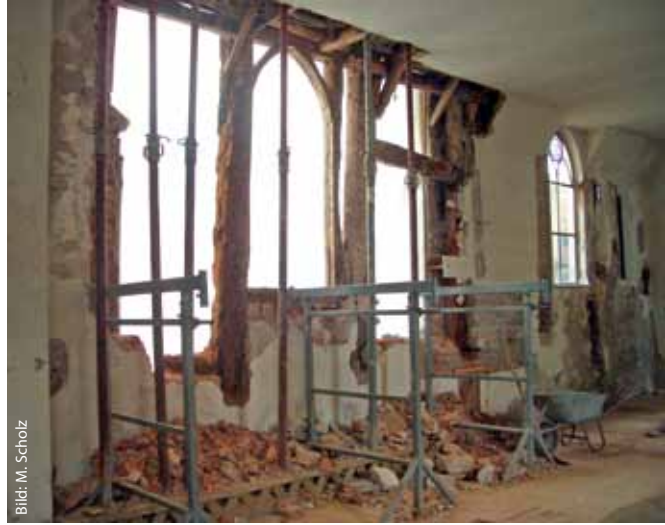
Abgestützte und gesicherte Nordwand.

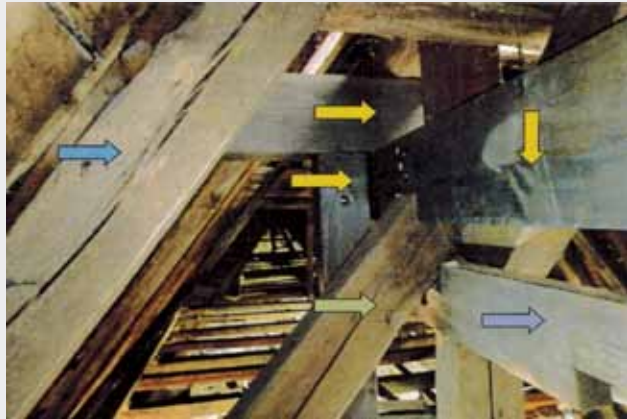
Abb. 2: Detail des neuen „hölzernen Korsetts“ (blauer Pfeil: Dachsparren, grüner Pfeil: alter Strebenbock, lila Pfeil: alte Aussteifung, gelber Pfeil: neue Ergänzungen)

sorgfältig auf mögliche Schadensbilder hin untersucht (vgl. Abb. 2). Anschließend wurden die nicht mehr tragfähigen Holzteile abgebeilt, neue Holzstücke angepasst, angeblattet und passgenau ergänzt.

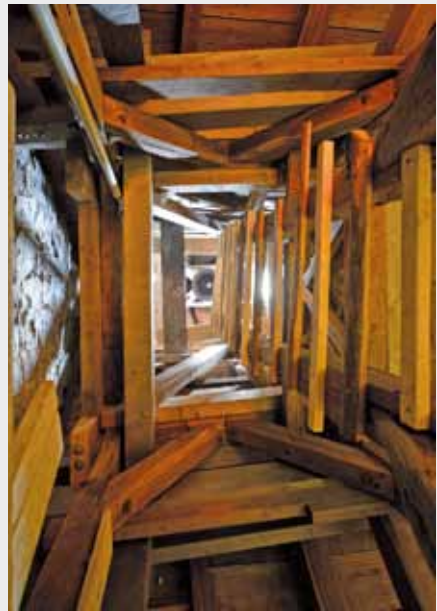
Der Dachstuhl des Turmes stellt baulich gesehen den ältesten Teil der Kapelle dar (vgl. Abb. 4). Er überstand das Ruhrhochwasser in der Mitte des 17. Jahrhunderts. Teile des Glockenstuhls waren zudem zu einem unbekannten Zeitpunkt abgeschnitten worden. All dies und die durch Feuchtigkeit angegriffenen Fundamente bedingten die statischen Probleme im Dachstuhl. In vielen Jahren seit der Gründung des Fördervereins war nach Möglichkeiten gesucht worden, den Turm zu halten. Unterschiedliche Verfahren (Ergänzungen in Metall) wurden diskutiert und dies

Abb. 4: Blick in den Glockenstuhl  
(unten die Tritte zum Aufsteigen in den Turm).

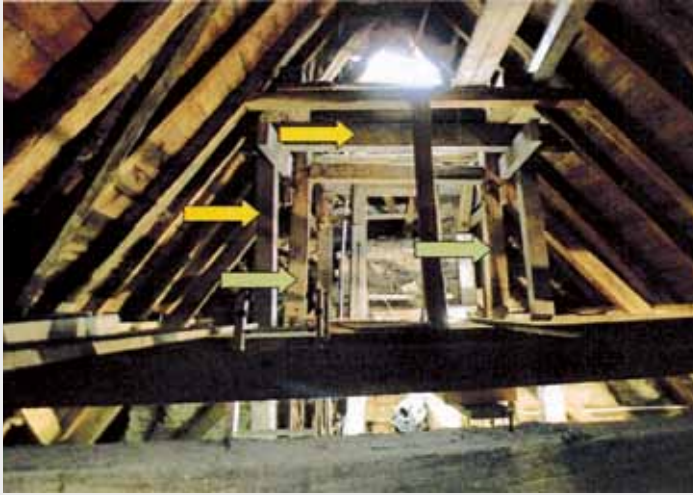
Abb. 5: Blick in historischen Glockenstuhl (grüner Pfeil: alter Strebenbock, gelber Pfeil: neues „hölzerne Korsett“).

Alle Reparaturen und Ergänzungen wurden zimmermannsmäßig, d.h. ohne Verwendung von Winkelblechen etc., ausgeführt. Verbindungen von neuen Holzbauteilen wurden in zeitgemäßer Weise vorgenommen. Jeder einzelne Teil des Glockenstuhls wurde zunächst sorgfältig auf mögliche Schadensbilder hin untersucht. Hier waren jedoch nur minimale Reparaturen nötig. Durch den neuen Ansatz konnte der Glockenstuhl in seiner Originalsubstanz und in seiner Verortung erhalten werden.

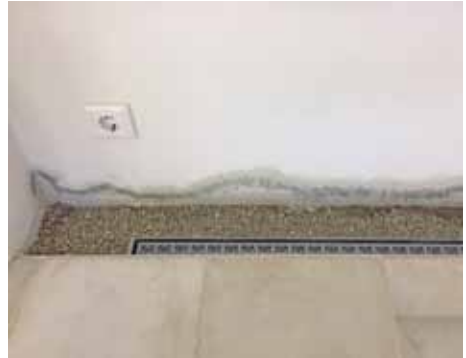
Immer wieder dringt Feuchtigkeit durch das Mauerwerk nach oben.

Zusätzlich musste man Anfang Januar 2019 nochmals initiativ werden, da sich nach anhaltenden Regenfällen aufsteigende Feuchtigkeit mit Schimmelbildung im Lehmputz auf der gesamten Länge der Südwest-Innenwand im Sockelbereich zeigte. Es wurde vermutet, dass durchdrin-

gende Feuchtigkeit von der Außenfassade im Sockelbereich die Ursache des Schadens war. Deshalb wurde die ursprüngliche Kiesschicht auf Anraten des Bauphysikers Dr. Michael Figgemeier durch eine grobkörnigere ersetzt.

Da immer wieder Wasser durch das Mauerwerk und die Grundmauern drängte, musste das betagte Gebäude rundum abgedichtet werden. Dabei wurde die Erde bis auf das Fundament ausgehoben und anschließend wurde mit einem Tongemisch (Dernotonabspernung) für Wasserundurchlässigkeit gesorgt. Dabei leitet eine Kiesschicht die Feuchtigkeit in die Drainage ab.

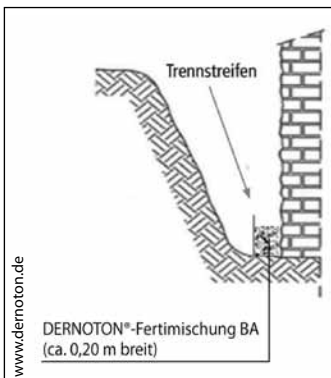
Aufbau einer Tonabdichtung mit dem System Dernoton.
