# Rodentelgenkapelle 600 Jahre

***Chronologie der Sanierung  
1999 bis 2019***

*Chronologie der Wiederherstellung  
eines sakralen Denkmals*

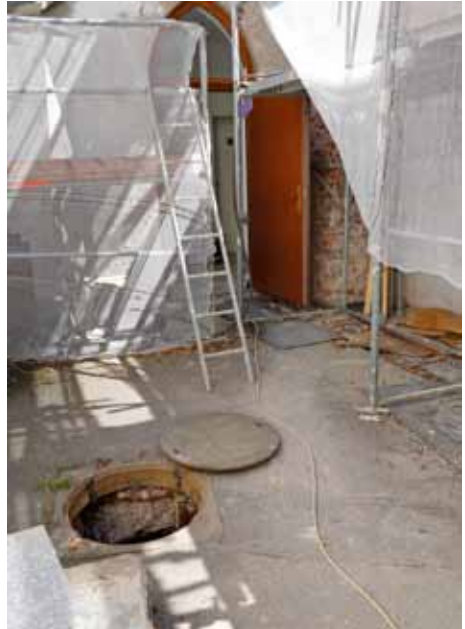
Wegen der Dringlichkeit wurden noch im ersten Vierteljahr nach der Vereinsgründung und rechtzeitig vor Wintereinbruch die Dachrinnen gereinigt und die Abläufe in den Kanal überprüft. Hierbei wurde festgestellt, dass das gesamte Oberflächenwasser der Nordseite, die Abwässer der Toilette und dem Handwaschbecken in einen alten Brunnen abgeleitet wurden. Gleichzeitig wurden von der Stadtentwässerung die Kanäle überprüft.

Alter Brunnen zwischen Kapelle und ehemaliger Klausur/Schule.

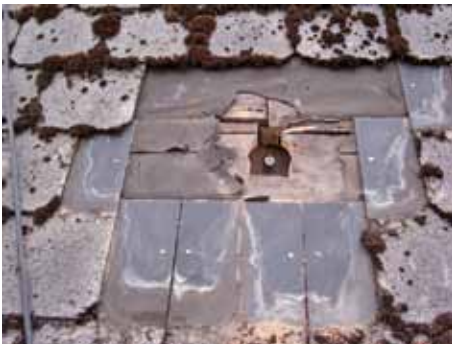
Geöffnete Dachflächen zum Einführen der Zugstangen.

Dann wurden durch die Firma Dünschede mit Hilfe der Dachdeckerfirma Vogt im Dachstuhl Zugstangen angebracht. Der Dachdecker hatte dazu die

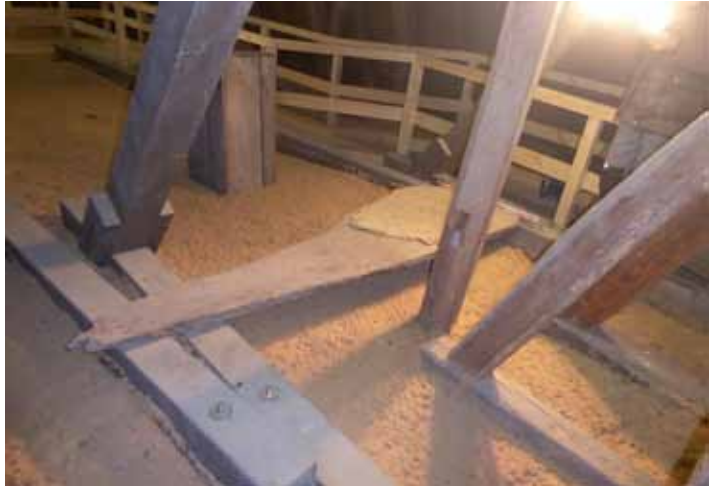
Geöffneter und isolierter Boden mit alter, ungewöhnlich breiter Eichendiele aus der Frühzeit der Kapelle.

Die freiwilligen Helfer hatten schon vorgearbeitet und auf dem Dachboden einige Bohlen vom Boden angehoben und so die darunter befindlichen Deckenbalken sichtbar gemacht. Alle noch vorhandenen alten Eichendielen

wurden als sehr wertvoll bezeichnet, da sie von ungewöhnlicher Breite waren. Unter den Balken befindet sich eine zweite Balkenlage, welche die darunter befindliche Decke trägt.

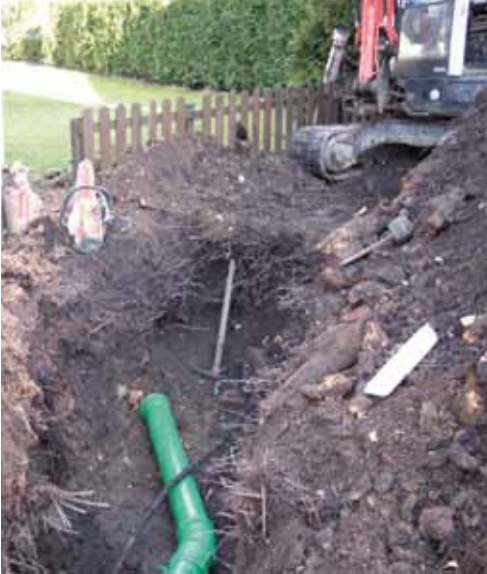
Neuer Kanal für die Abwasserentsorgung der Toilettenanlage zur Rodentelgenstraße.

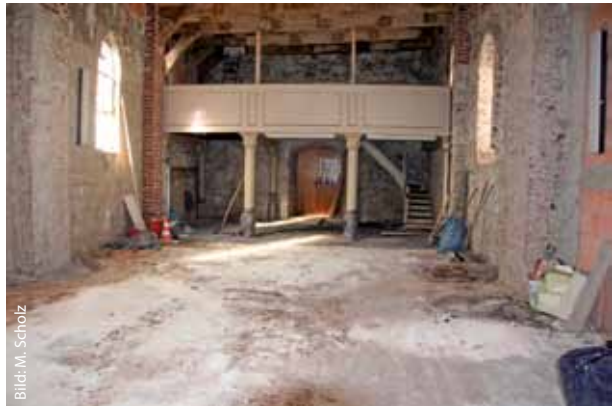
Kapelleninneres nach Entfernung des Putzes und Freilegung des Bodens.

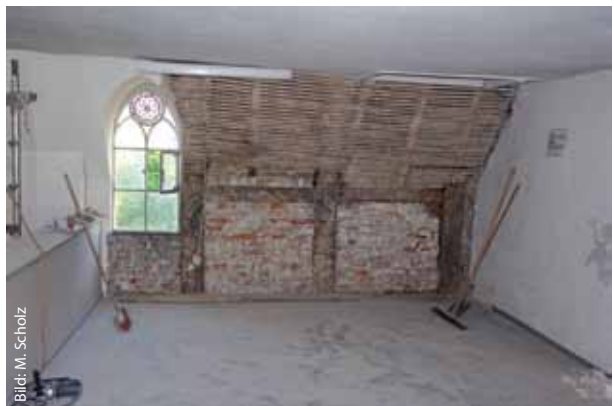
Der freigelegte Drempel auf der Empore nach der Putzentfernung.

Auf sehr beengtem Raum wurden zunächst der Dremmel aufgemauert und schließlich eine Mauerlatte aufgelegt. Dazu wurden die Umrissse der notwendigen Ergänzungen auf eine Holzschablone übertragen, um die Passstücke möglichst genau anarbeiten zu können. Nach Fertigstellung der Mauerlatte wurde der Holzfußboden wieder geschlossen.

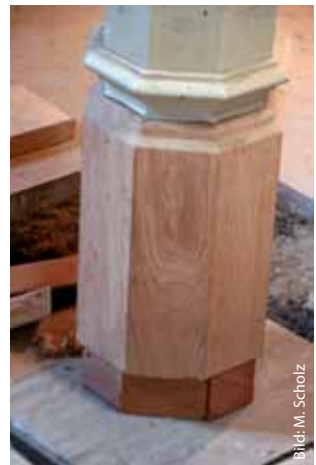
Oben: Die unten abgefaulten Säulen der Empore.  
Rechts: Fachmännisch angeschuhnte Tragsäule.

Durch einen unsachgemäßen Fußbodenaufbau war die Holzkonstruktion der Empore instandsetzungsbedürftig. Feuchteschäden und Pilzbefall hatten auch hier zu Schäden geführt. Jede einzelne Holzstütze wies unterschiedliche Schäden auf. Nach einer Schadensaufnahme wurden die Holzstützen abgebaut und in der Werkstatt restauriert. Dabei wurden abgängige Holzteile angeschuht und detailgenau ergänzt.

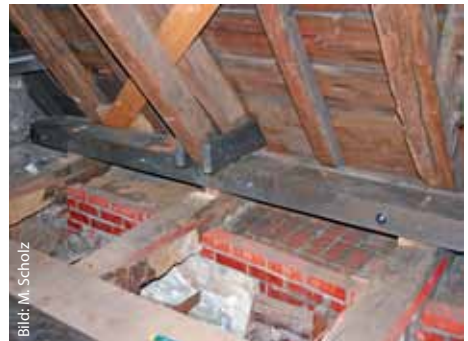
Fehlende Wandkronen gefährden die Stabilität der Deckenbalken.  
Bild rechts stellt den Zustand nach der erfolgreichen Aufmauerung dar.

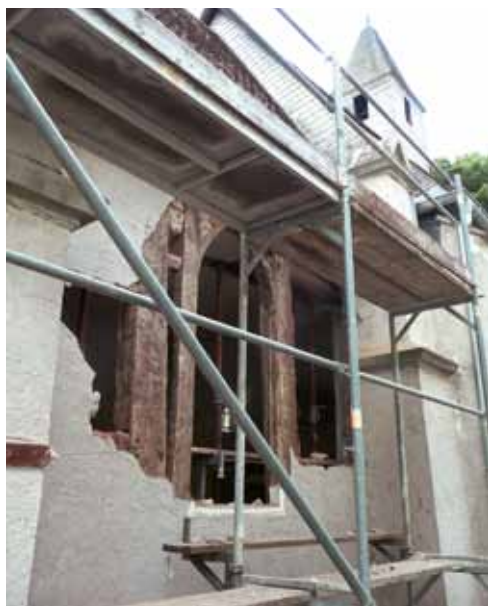
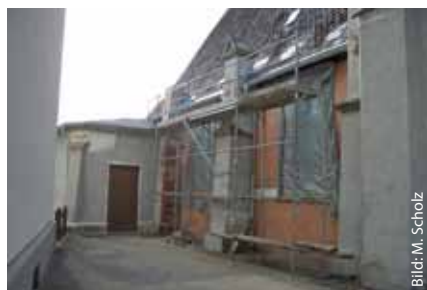
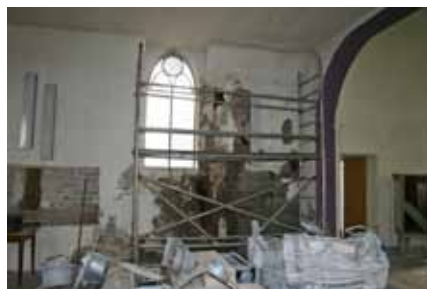
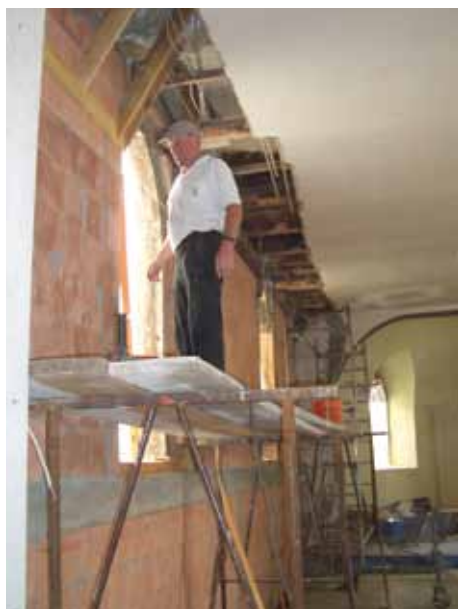
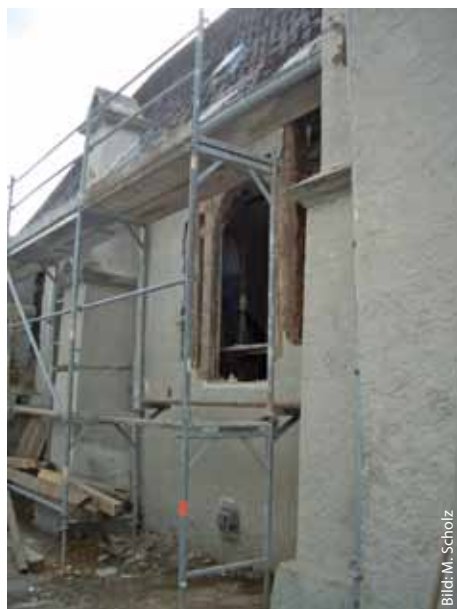
## Problemwand Nordseite

Auf der Nordseite wurden beim Abtragen des Kamins starke Feuchtigkeitsschäden und Vermoosungen sichtbar.

Problembereich der Kapelle angesehen worden. Dort traten augenfällig starke Feuchtigkeitsschäden und ausgedehnte Vermoosung bzw. Schimmelbildung auf, ganz besonders im nordöstlichen Eckbereich, wo sich ein total versotteter Kamin befand. Beim Abtragen des Kamins und dem Abschlagen des Außen- und Innenputzes fielen dann sogleich die völlig verrotteten und durch Feuchtigkeit teilweise abgefallenen und durch Insektenfraß zersetzten Eichenbalken auf. Deren Stützfunktion war nicht mehr gegeben und konnte wegen der gravierenden und fortgeschrittenen Zersetzung nicht wiederhergestellt werden. Deshalb musste die gesamte Wand dringend abgestützt und gesichert werden, ehe sie abgetragen wurde. Nur durch das Einbringen von Be-

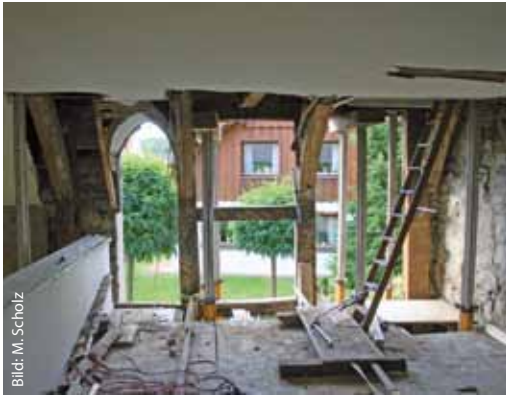
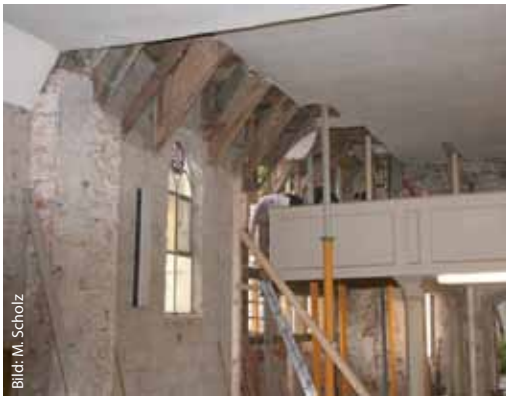
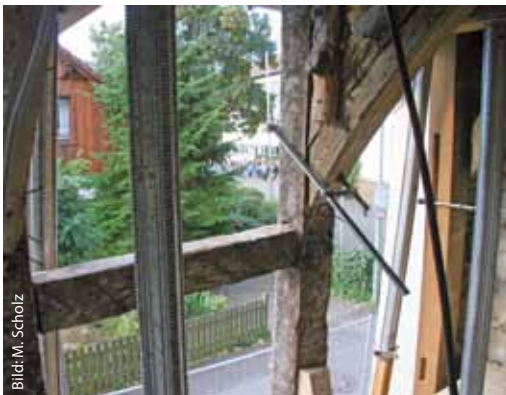
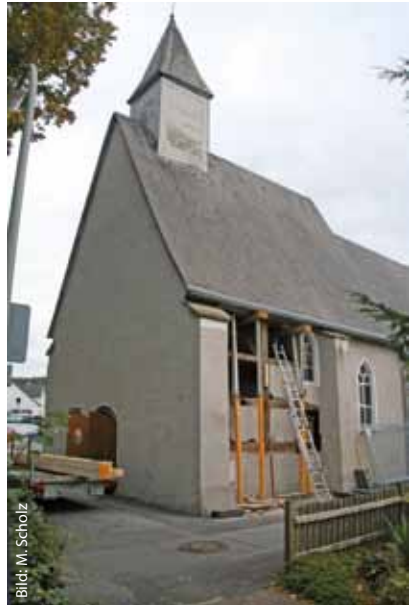
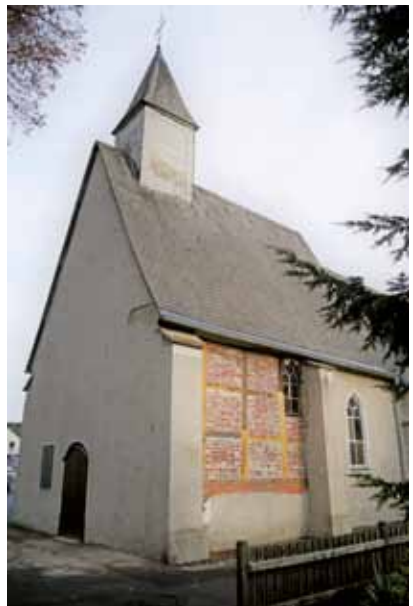
## Problemwand Südseite

Zwischenzeitlich zeigten sich weitere Probleme: Die Ertüchtigung der Südwestwand sowie Dacharbeiten im gesamten Chorbereich waren notwendig geworden. Sie musste mit ihrem nur teilweise erhaltenem Fachwerk aus den Jahren um 1464 ergänzt und ihre Tragfähigkeit erneuert werden. Überaus kompliziert und aufwändig war die Absicherung des Turmes. Mit allen diesen Aufgaben wurde die Firma Huckenbeck aus Greven bei Münster von den Denkmalschützern und dem Förderverein beauftragt (Näheres dazu siehe Seite 42 im Bewerbungstext der Firma Huckenbeck).

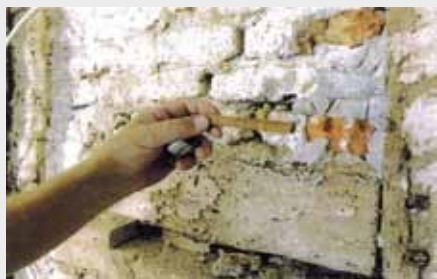
Nach dem Ruhrhochwasser im Jahre 1664 wurde die Südwand in Fachwerkbauweise ergänzt. Die erhaltenen vier Fachwerkstände mit Schwelle und Riegeln wiesen starke Schäden auf, die durch den ge-

scheckten Nagekäfer und holzerstörende Pilze verursacht wurden.

Abb. 3: Dendrochronologische Untersuchung Probenentnahme auf der Südwand.

sorgfältig auf mögliche Schadensbilder hin untersucht (vgl. Abb. 2). Anschließend wurden die nicht mehr tragfähigen Holzteile abgebeilt, neue Holzstücke angepasst, angeblattet und passgenau ergänzt.

Alle Reparatur- und Ergänzungsarbeiten wurden zimmermannsmäßig, d. h. ohne Verwendung von Winkelblechen etc., ausgeführt. Durch die sorgfältige Reparatur der Holzkonstruktion konnte der Ersatz auf ein Minimum beschränkt und große Teile der Originalsubstanz erhalten werden. Parallel dazu wurde die LWL-Bauforschung eingeschaltet, die eine dendrochronologische Untersuchung (vgl. Abb. 3) der Fachwerkständer durchführte.

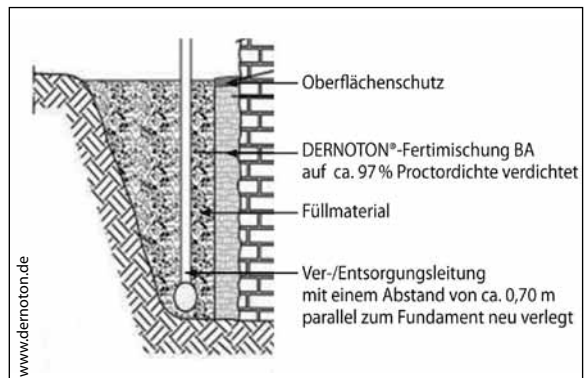
Da immer wieder Wasser durch das Mauerwerk und die Grundmauern drängte, musste das betagte Gebäude rundum abgedichtet werden. Dabei wurde die Erde bis auf das Fundament ausgehoben und anschließend wurde mit einem Tongemisch (Dernotonabspernung) für Wasserundurchlässigkeit gesorgt. Dabei leitet eine Kiesschicht die Feuchtigkeit in die Drainage ab.

Fertiger Einbau mit Ver- und Entsorgungsleitung.

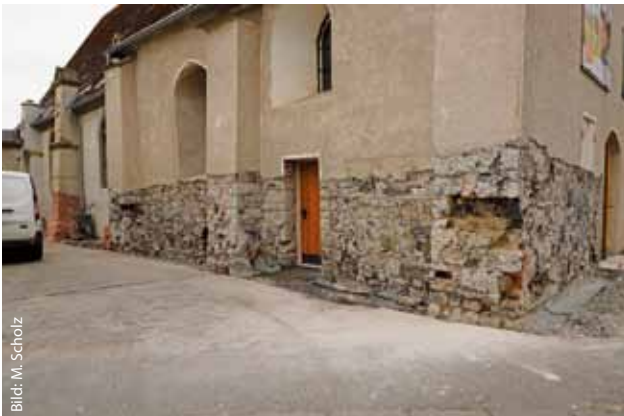
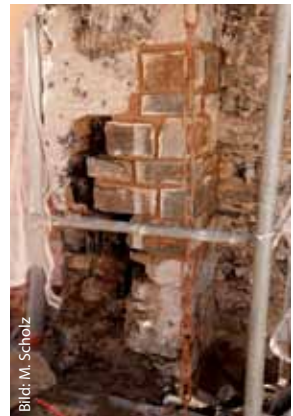
zung beantragt. Risse im Außenputz hatten sich durch den letzten Winter noch einmal vergrößert. Nach der Entfernung des Putzes traten bisher unerkannte Schäden und Risse am Bestandsmauerwerk auf, und die Grauwacke hatte sich zersetzt.

Diese Mängel waren zunächst nicht aufgefallen, aber der in den 1950er-Jahren aufgetragene Zementputz mit später aufgetretenen Spannungsrisen, eindringendes Wasser und Frostsprengungen hatten dem Mauerwerk erheblich zugesetzt.

Viele auf den ersten Blick stabil aussehende Bruchsteine waren zerbröseln, die Stabilität vor allem der Giebelwand und von Teilen der Nordwand konnte nicht gewährleistet werden. Die Schäden waren dringend zu beheben.

Links die zerbröselnde Grauwacke und rechts ein Beispiel für die passgenaue Erneuerung der maroden Stellen.

Es mussten 30 Tonnen Naturstein zusätzlich unter äußerster Vorsicht zunächst einzeln behauen und dann eingesetzt werden. Die für die Behebung der Schäden veranschlagten
